## Sydbanks facade i Viby igen fri for snavs

På en befærde indfaldsvej til Århus ligger en af Sydbanks cirka 65 filialer.

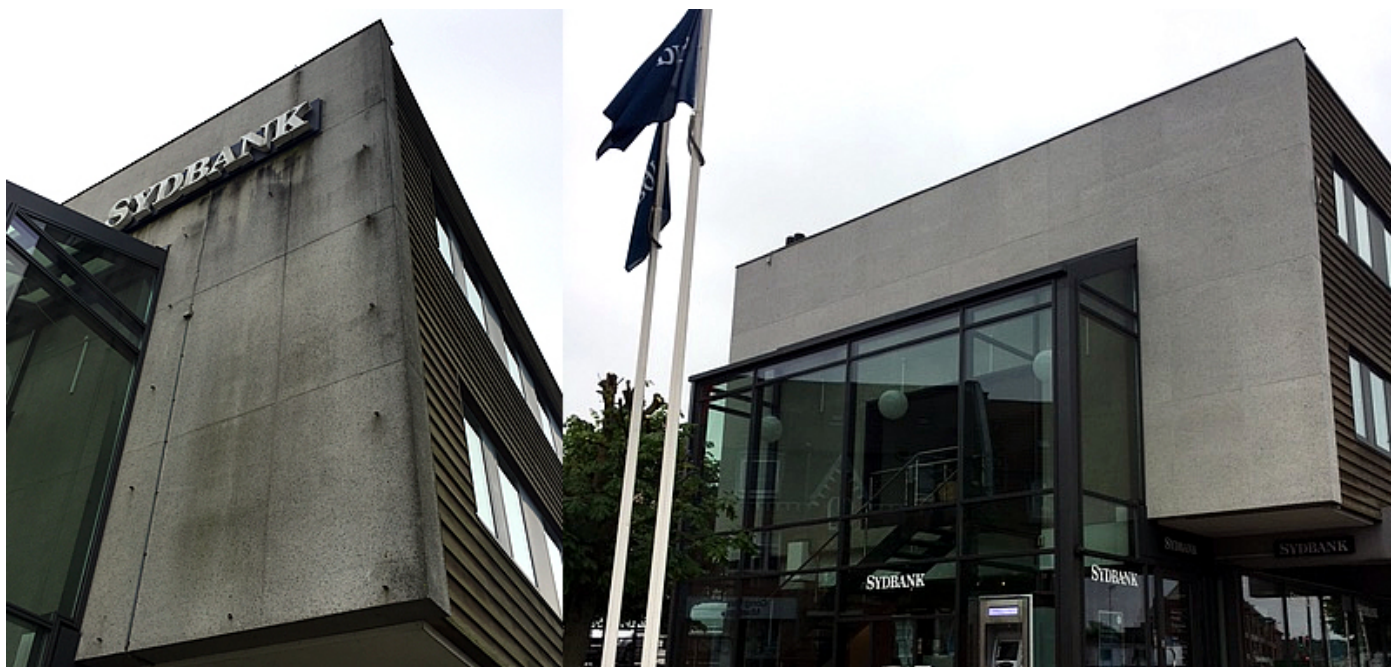
Bankens facade består af et stort glasparti, der er omkranset af beton, som desværre med tiden var blevet hårdt ramt af alger og smuds fra trafikken.

Netop dét var sket med Sydbanks facade i Viby. Fra toppen hang snavsen som sorte gardiner ned over bygningen, og generelt var overfladen overtrukket af et grønt lag alger, der skjulte sig i furerne og de små riller i betonen.

Arbejdet begyndte med en grundig indsæbning og en efterfølgende højtryksspuling, der

efterlod facaden lys og pæn. Og for at sikre at facaden fremstår ren i mange år frem blev overfladerne til slut imprægnerede.
